ÉTUDES ET ENQUÊTES

SYNDROME COLLECTIF INEXPLIQUÉ
CHEZ LES SALARIÉS D'UNE
ADMINISTRATION TERRITORIALE
PUBLIQUE DE NOUVELLE AQUITAINE

Rapport d'investigation, mars 2017

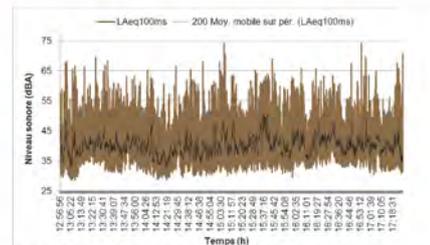
Figure 3 : Evolution temporelle du niveau de bruit ambiant ($L_{Aeq,100ms}$) et moyenne mobile temporelle sur une demi-journée de travail au poste 322.

Ces augmentations sont dues aux pauses café des agents. Puis on remarque à nouveau des niveaux légèrement plus élevés à partir de 16h, ce sont principalement le départ du bureau des agents.

Le niveau $L_{n,eq}$ moyen est de 44,3 dBA. Cette valeur est bien comprise dans l'intervalle recommandé (40 à 45 dBA). Le niveau de bruit ambiant est donc conforme à la recommandation de la norme NFS31-199.

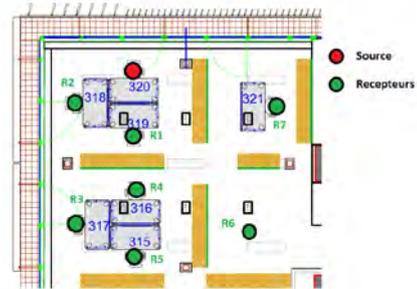
Figure 5 : Positions de la source et des récepteurs pour le groupe 1

L'atténuation entre postes de travail doit être supérieure à 6dB entre un poste de travail et ses postes voisins selon la norme NFS31-199. Dans cette étude, deux groupes de postes de travail ont été testés (voir Figure 4).

Récepteur	Atténuation Dn (dB)	
	Groupe 1	Groupe 2
R1	1,0	-1,0
R2	0,8	7,7
R3	8,0	8,0
R4	9,3	7,7
R5	8,0	11,1
R6	11,2	7,0
R7	5,6	7,3

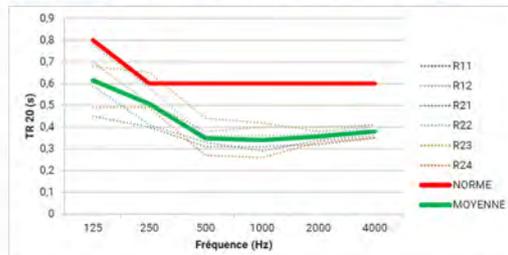
Figure 8 : Durées de réverbération (TR20) en secondes mesurées en chaque position réceptrice en fonction de la fréquence en bande d'octave. La recommandation de la norme et la moyenne des mesures sont données en gras.

On remarque que les recommandations de la norme NFS31-199 sont respectées. Le local pourrait même être moins absorbant, 10 à 20 % des surfaces absorbantes pourraient être retirées sans détériorer la performance acoustique du local.

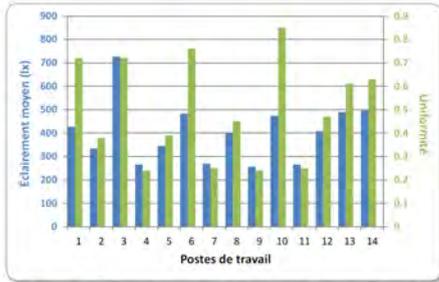
Figure 9 – Éclairage moyen et uniformité pour les 14 postes de travail

Les valeurs indiquées à droite des courbes isolux sont relatives à la prise en compte de la totalité de la zone. Les valeurs d'éclairage sont également fournies pour chacun des 14 postes de travail. L'éclairage moyen sur ces postes est compris entre 256 et 496 lx et l'uniformité sur ces mêmes postes est comprise entre 0,25 et 0,85 (Figure 9).

La diversité des résultats obtenus sur les différents postes de travail s'explique par le fait qu'il n'y a pas cohérence entre l'implantation des luminaires et la position des postes de travail.
