ÉTUDES ET ENQUÊTES

SYNDROME COLLECTIF INEXPLIQUÉ
CHEZ LES SALARIÉS D'UNE
ADMINISTRATION TERRITORIALE
PUBLIQUE DE NOUVELLE AQUITAINE

Rapport d'investigation, mars 2017

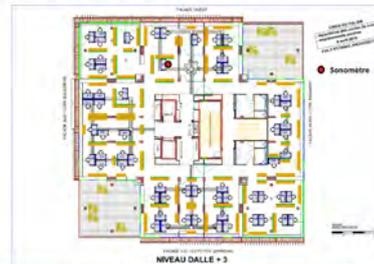
Figure 2 : Emplacement de mesure du niveau de bruit ambiant dans l'espace de travail

Le niveau de bruit ambiant a été mesuré sur une demi-journée de travail (de 13h à 17h15) au niveau du poste de travail 322 (inoccupé). L'occupation de l'espace de travail était d'environ 80% environ : 50 agents présents dans l'espace de travail. La Figure 2 montre l'emplacement de la mesure sur le plateau. La Figure 3 présente l'évolution du bruit ambiant mesuré. L'environnement peut être qualifié de calme. On remarque un niveau légèrement plus élevé jusqu'à 14h, cette période correspond au temps d'entrée dans l'espace ouvert des agents après la pause déjeuner. On remarque également des niveaux plus élevés vers 15h et 15h30.

Le niveau $L_{n,eq}$ moyen est de 44,3 dBA. Cette valeur est bien comprise dans l'intervalle recommandé (40 à 45 dBA). Le niveau de bruit ambiant est donc conforme à la recommandation de la norme NFS31-199.

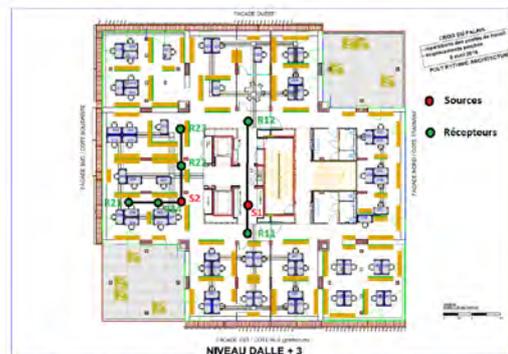
Figure 7 : Positions des sources et des récepteurs pour les mesures de durées de réverbération

La norme NFS31-199 recommande une durée de réverbération moyenne (aux fréquences de 250Hz à 4000Hz) inférieure à 0,8 seconde et une durée de réverbération en basse fréquence (125Hz) inférieure à 0,8 seconde. Les positions de mesures sont données sur la Figure 7. Les résultats en fonction de la fréquence pour les 6 positions réceptrices sont donnés Figure 8.

On remarque que les recommandations de la norme NFS31-199 sont respectées. Le local pourrait même être moins absorbant, 10 à 20 % des surfaces absorbantes pourraient être retirées sans détériorer la performance acoustique du local.

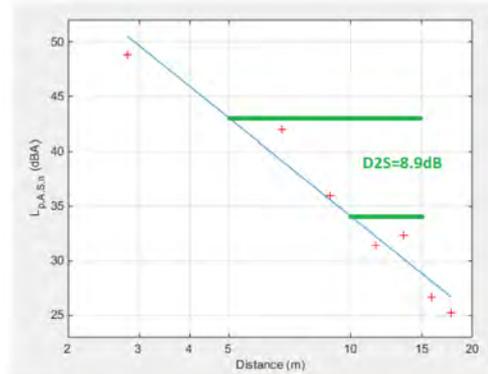
Figure 10 : Niveau de bruit de parole en dBA en fonction de la distance à la source pour la trajectoire de mesurage 1.

Distance (m)	$L_{p,A,S,0}$ (dBA)
R1	2.8	48.9
R2	6.8	42.0
R3	8.9	35.9
R4	11.6	31.4
R5	13.6	32.3
R6	15.9	26.7
R7	17.8	25.2

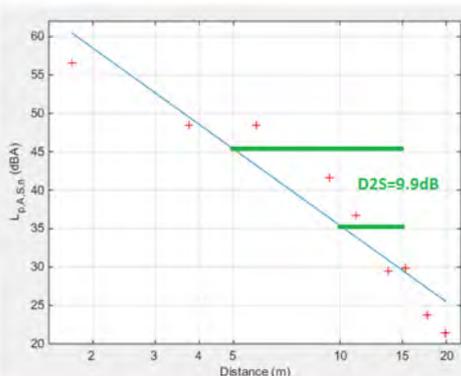
Figure 11: Niveau de bruit de parole en dBA en fonction de la distance à la source pour la trajectoire de mesurage 2.

Distance (m)	$L_{p,A,S,0}$ (dBA)
R1	1.7	56.6
R2	3.7	48.4
R3	5.8	48.5
R4	9.4	41.6
R5	11.1	36.8
R6	13.7	29.5
R7	15.3	29.8
R8	17.7	23.8
R9	19.9	21.4

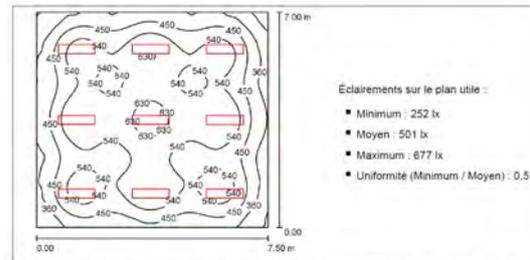
Figure 7 – Implantation et éclairages au niveau du plan utile dans les espaces "extension" (extrait du fichier "Calcul éclairage extension zone bureau.pdf" communiqué)

Les valeurs indiquées à droite des courbes isolux sont relatives à la prise en compte de la totalité de la zone. S'il avait été tenu compte d'une zone périphérique à exclure (car correspondant à des circulations et/ou des éléments de rangement) la valeur moyenne aurait été de l'ordre de 550 lx et l'uniformité aurait été supérieure à 0,7.

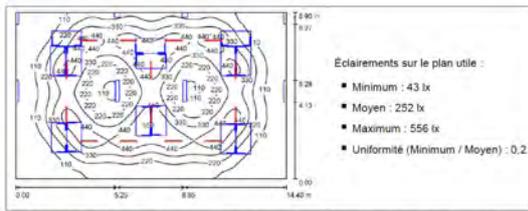
Figure 8 – Implantation et éclairagements au niveau du plan utile dans les autres espaces (extrait du fichier "Calcul éclairage Bureaux zone toile tendue.pdf" communiqué)

Les valeurs indiquées à droite des courbes isolux sont relatives à la prise en compte de la totalité de la zone. Les valeurs d'éclairage sont également fournies pour chacun des 14 postes de travail. L'éclairage moyen sur ces postes est compris entre 256 et 496 lx et l'uniformité sur ces mêmes postes est comprise entre 0,25 et 0,85 (Figure 9).

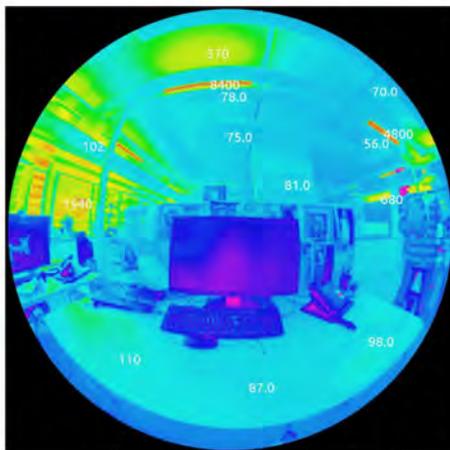
Figure 13 - Carte des luminances artificiel + naturel au point 1
 En la seule présence de l'éclairage artificiel général: UGR = 15

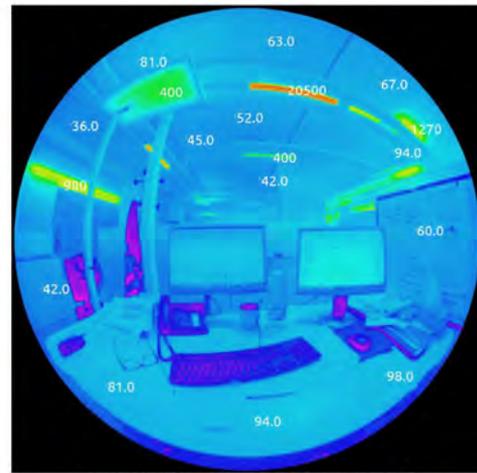
Figure 14 - Carte des luminances artificiel + naturel au point 1
 En la seule présence de l'éclairage artificiel général et de l'éclairage de bureau : UGR = 19

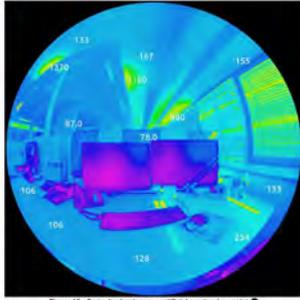
Figure 15 - Carte des luminances artificiel + naturel au point ①
En la seule présence de l'éclairage artificiel général : UGR = 11

Pour de nombreux postes de travail, en raison de l'étendue que représentent les ouvertures dans le champ visuel, le risque d'inconfort visuel est non négligeable. De plus dans certains cas, comme au point ①, voir Figure 15) le soleil peut atteindre le plan de travail du poste de travail ou voire même l'écran d'ordinateur.

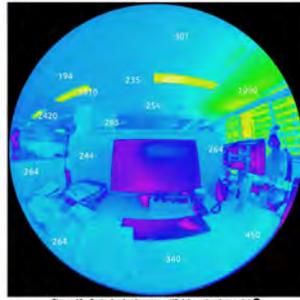
- Aucune valeur d'UGR ne dépasse la valeur de 19 recommandée pour les bureaux. Pour le point 1, l'UGR en présence de l'éclairage de bureau donne une valeur bien plus forte en raison du positionnement de la lampe halogène, dirigée vers l'occupant du poste (Figure 16) !

Figure 16 - Carte des luminances artificiel + naturel au point ①
En la seule présence de l'éclairage artificiel général : UGR = 16
